NÁVRH POSTUPU OPRAVY OBJEKTU

MESTSKEJ POLÍCIE V ŽILINE

(STRECHA, VYKUROVACÍ SYSTÉM)

MESTSKÁ POLÍCIA V ŽILINE
HOLLÉHO UL. (Č.ST.1953)

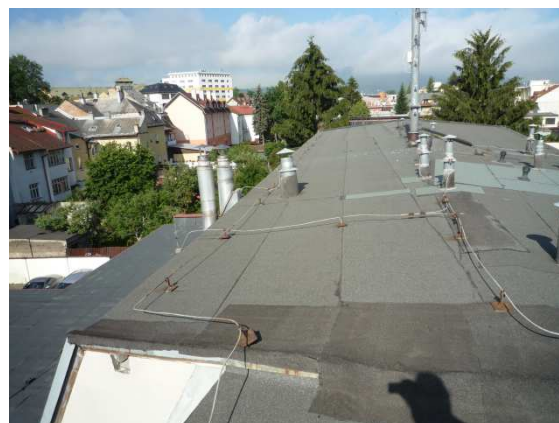
Pohľad na strechu pravého krídla; južná časť

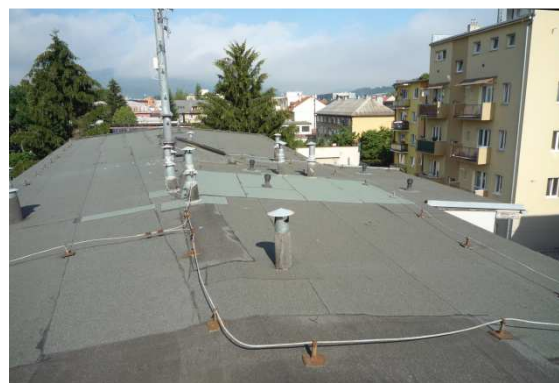
Pohľad na strechu pravého krídla; južná časť

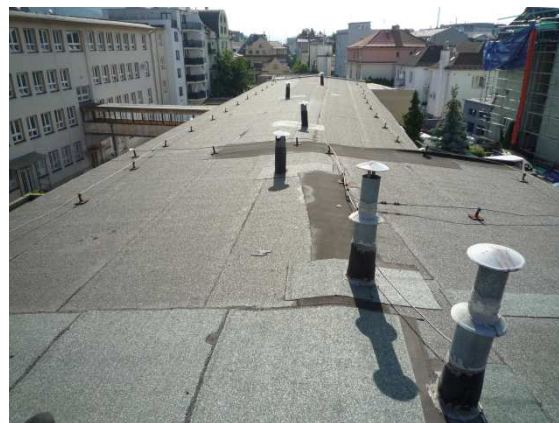
Pohľad na strechu ľavého (východného) krídla objektu

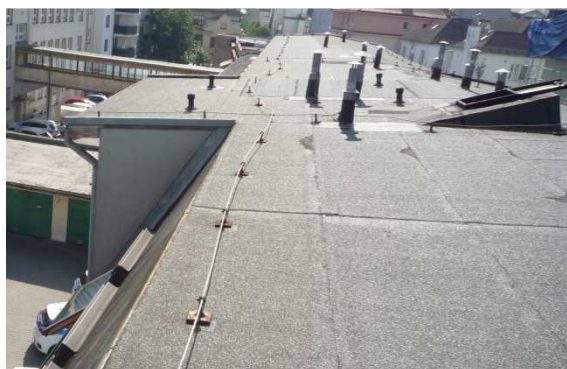
Pohľad na vysunutú časť strechy nad sociálnymi zariadeniami a pohľad na výlez na strechu

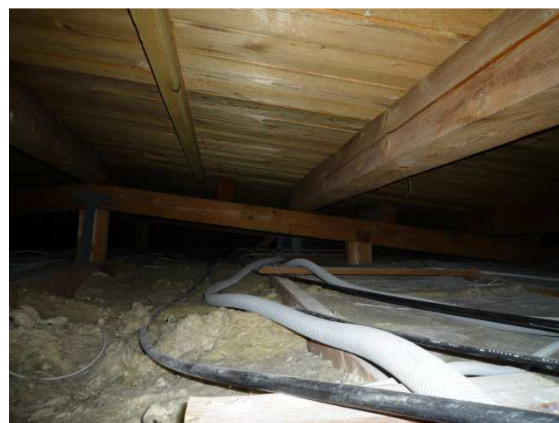
- Tu je okrem tepelnej izolácie z MW uloženej medzi drevené klieštiny krovu možné vidieť aj parozábranu z pretkáwanej fólie
- Fólia je okrem výlezu zrejme kompaktná, pokiaľ sa to dalo z rebríka skontrolovať (cca rádius 1m)

- Tepelná izolácia je miestami (najmä v okolí výlezu porozhadzovaná, v ďalších moduloch krovu je podľa pohľadu z rebríka kompaktná
- V podstreší je naťahovaných niekoľko chráničiek, zrejme pre NN a SLP rozvody. zrejme pri ich inštalácii došlo k porušeniu kompaktnosti MW

Typický pohľad do podstrešného priestoru

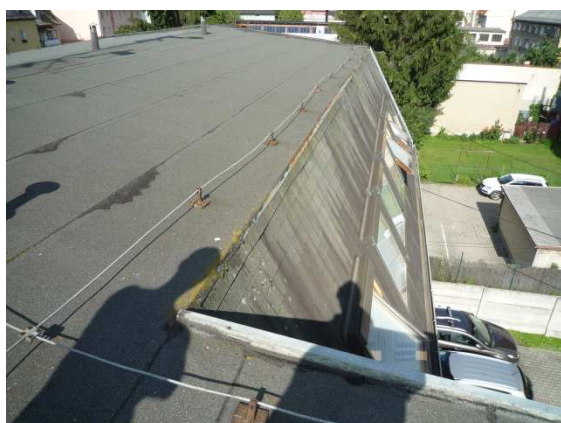
- Najväčšie opravy sú na spojení širšej a užšej časti, kde sú spojené dve nosné konštrukcie krovu
- Druhá pomerne veľká oprava bola zrealizovaná od hrebeňa strechy smerom nad vstupnú schodišťovú časť, ktorá je zastrešená nízkou pultovou strechou

Pohľad na styk vysunutej strechy nad soc. zariadeniami, strmou strechou a nízkou strechou

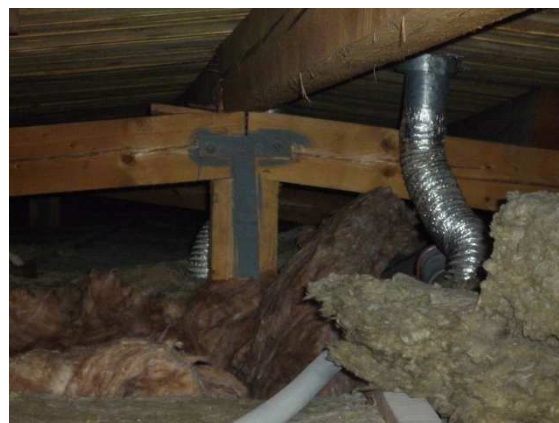
Pohľad na VZT odvetranie sociálnych zariadení, rozhádzanú tepelnú izoláciu a chráničky elektro

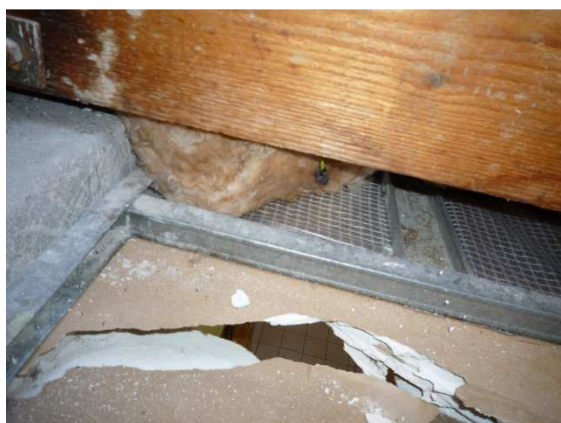
Pohľad na spodnú časť výlezu, rozpadnutý pohľad v soc. zariadeniach. Je vhodné ho rozšíriť aspoň na veľkosť výlezu na streche a pritom musí byť tesný voči vodným parám (musí tvoriť aj parozábranu! Neporušenú parozábranu je vidieť mimo výlezu na bežnej ploche kde ale chýba tepelná izolácia

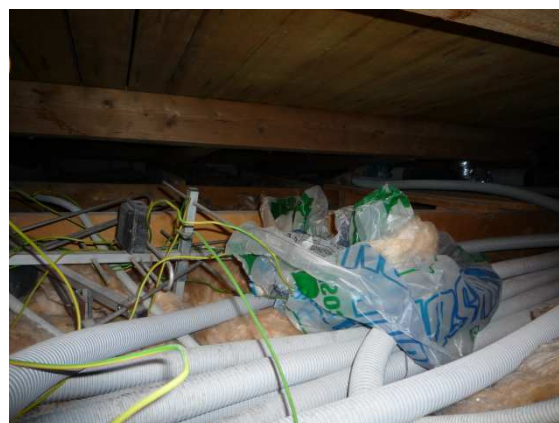
Pohľad na spleť káblov na tepelnej izolácii...

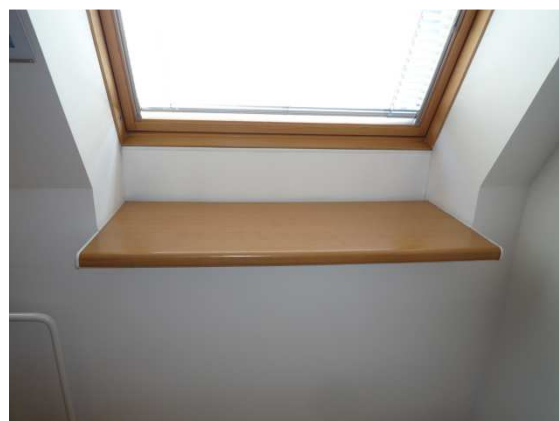
Typický pohľad z interiéru na strešné okno. Bez nedostatkov.
