| NÁZOV<br>STAVBY:<br>Rekonštrukcia internátu | | ČÍSLO ZÁKAZKY:<br>2024_10 | ČASŤ:<br>ns nový stav |
| OBSAH: | | ČÍSL. VYKR.:<br>ns.11 | |

SO 01 pohľady - nový stav

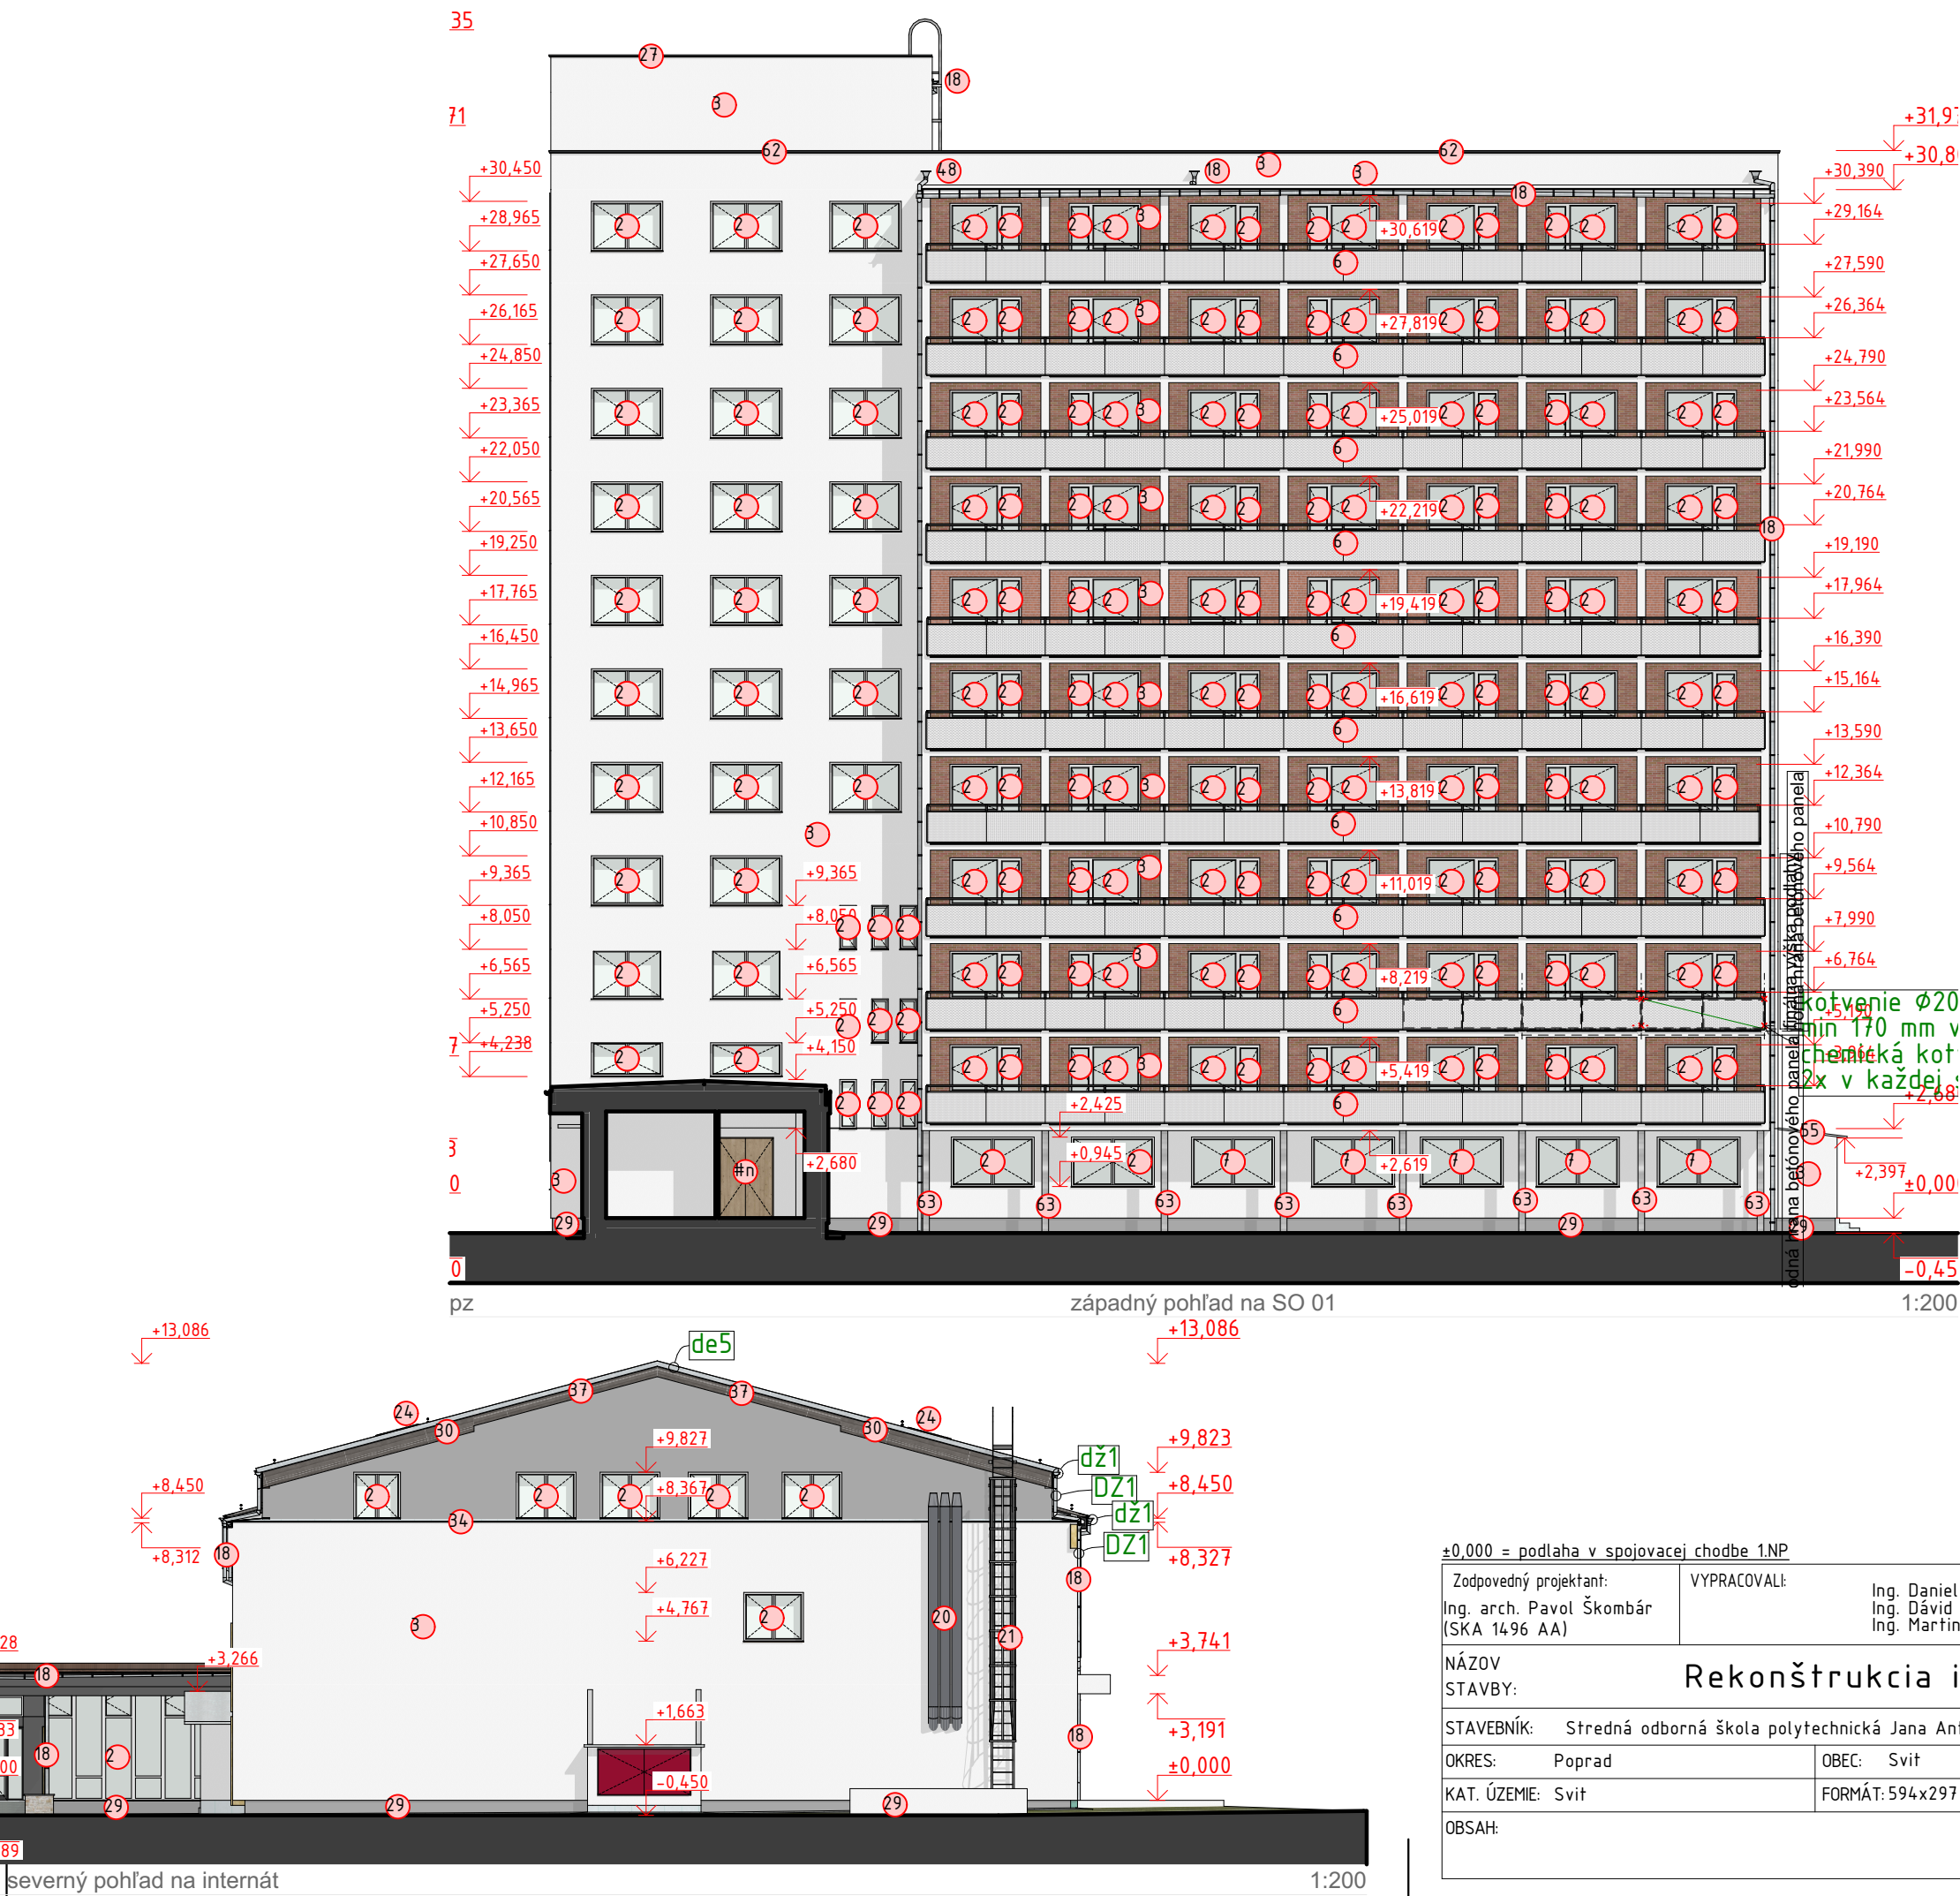
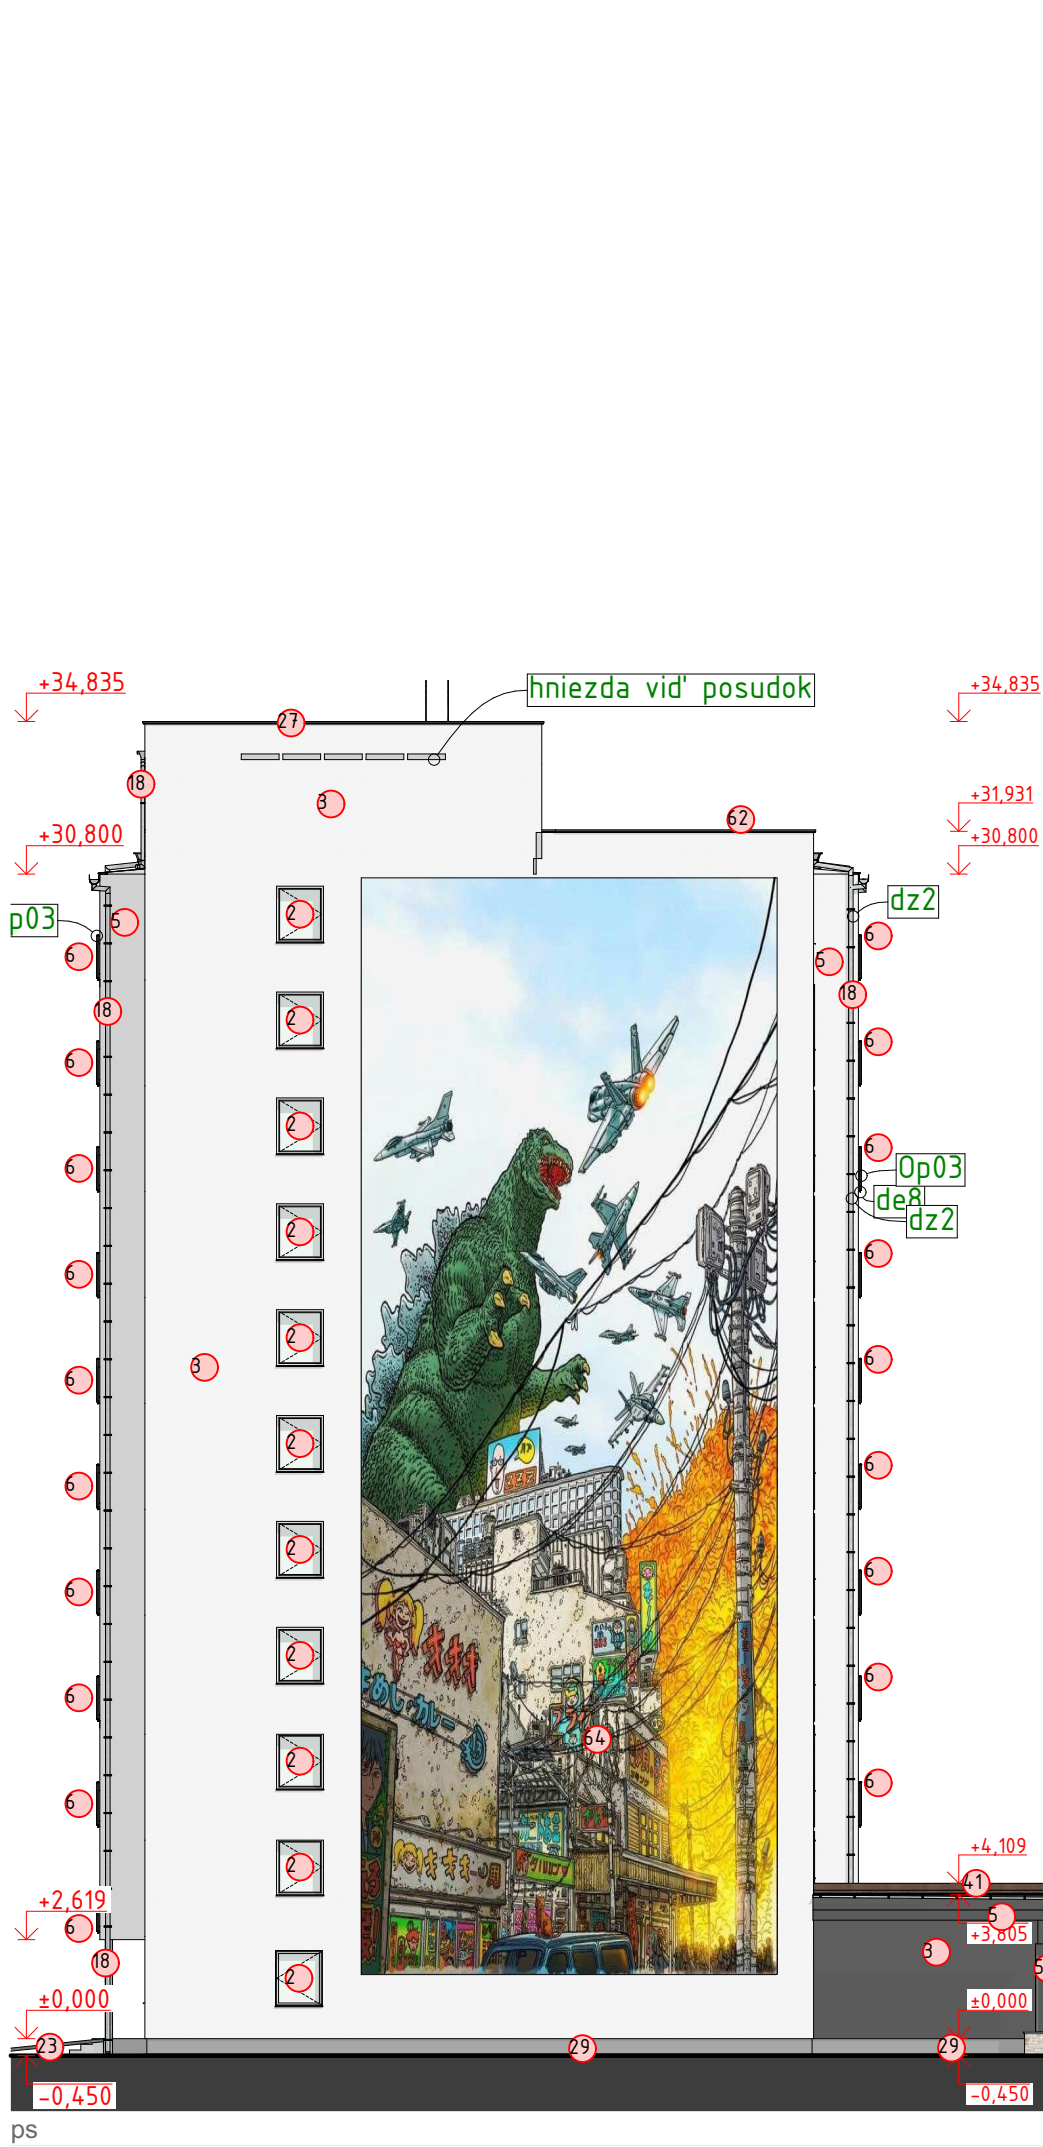
- Nové dvere
- Nové okno
- zateplenie min. vatou
- zateplenie spodnej hrany
- tepelná izolácia obvodovej steny
- Nové zariadenie na balkóne
- zateplenie min. vatou

- Nové okno s bezpečnostným sklom s ext.
- zateplenie strechy
- vypĺnenie medzery medz atikou a nadstavbou pur penou
- nová kuchynská linka
- nový sprchový kút

- nová w.c. misa
- vynechané umakartové pričky za nové SDK
- nová podlaha balkónov - gresová dlažba na terče
- nové umývadlo
- nový elektrický sporák
- zateplenie čela balkónov

- spádovanie strechy nad 12 NP
- nový elektrický sporák
- nový okapový chodník
- nový okapový systém (žlab, kotlík, kolenná, zvodny)
- nová strecha nad spojovaciu chodbou

- nové komíny + vyspravenie prestupov po starých komínoch
- nový rebrik
- nový rebrik 2
- vonkajšia bezbarierová rampa
- nové strešné okno
- nové murov atiky z porobetónových tvárnic

- nový transparentný portál medzi spojovaciu chodbou a telocvičňou
- oplechovanie atiky
- zateplenie sokla extrudovaným polystyrénom hr 50 skladba z05
- zateplenie sokla extrudovaným polystyrénom hr 50 skladba z01

- nová tepelne izolovaná strecha nad prístavbou
- nová strecha
- nová atiková konštrukcia na expanziu pár
- nové oplechovanie
- ukončenie strechy
- nové spádovanie balkóna

- nový strešný plášť nad prístavbou
- nenasiakava tepelná izolácia na stene ustúpeného podlažia
- zateplenie spodnej hrany dosky
- nové nastavé dvere exteriérové

- nová strecha nad spojovackou
- L. lišta na natavenie Hl
- domurovanie steny
- okapový nos ložie
- nový strešný plášť nad telocvičňou
- zateplenie spodnej hrany dosky podlahu

- nové uzatvorenie štítu
- ukončenie strechy
- nové fotovoltické panely
- nenasiakava tepelná izolácia lodžie výšky 200 mm nad doskou
- ukončovaci profil striešky nad lodžiou

- nenasiakava na balkóne
- nové práčky
- nové vŕtačky
- nový strešný plášť
- zateplenie dosky zospodu skladba z03
- nová podlaha balkónov - gresová dlažba na terče

- zateplenie stropu telocvične skladba S10
- nová atika na streche prepojujacej chodby
- nové základy - železobetón hr 40 cm spodný okraj kari 100/100/10

- spádovanie striešky lodžii
- oplechovanie atiky internátu
- náter oceľových stĺpov základná + dvojvrstevná vrchná (striekaním), minimálna hrúbka 160 µm

- búdky pre vtákov
- nová podlaha balkónov - gresová dlažba na terče
