| NÁZOV<br>STAVBY: Rekonštrukcia internátu | | |
| OBSAH: SO 02 pohľady - nový stav | | |

| ČÍSLO ZÁKAZKY: 2024_10 | ČASŤ: ns nový stav |
| MIERKA: 1:200 | ČÍSL. VYKR: ns.13 |

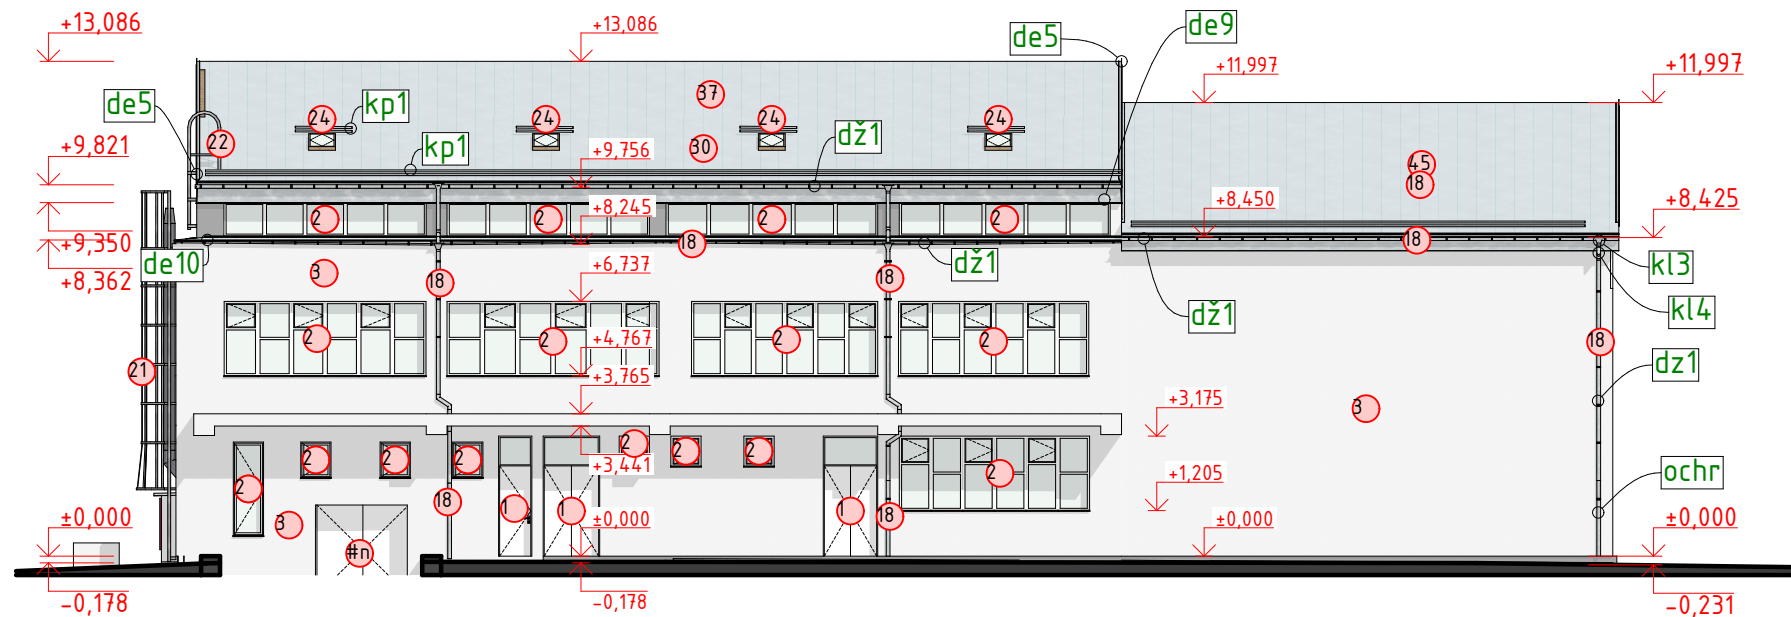
pz západný pohľad na SO 02 1:200

- Nové dvre
- Nové okno
- zateplenie min. vatou
- zateplenie spodnej hrany
- tepelná izolácia obvodovej steny
- Nové zábradlie na balkóne
- zateplenie min. vatou

- Nové okno s bezpečnostným sklom s ext.
- zateplenie strechy
- vyplnenie medzery medz atikou a nadstavbou pur penou
- nová kuchynská linka
- nový sprchový kút

- nová wc misa
- vytlačenie umakartových priečok za nové SDK
- nová podlaha balkónov - gresová dlažba na terče
- nové umývadlo
- nový elektrický sporák
- zateplenie čela balkónov

- spádovanie strechy nad 12 NP
- nový elektrický sporák
- nový okapový chodník
- nový okapový systém (žlab, kotlík, kolená, zvody)
- nová strecha nad spojovacou chodbou

- nové komíny + vyspravenie prestupov po starých komínoch
- nový rebrík
- nový rebrík 2
- vonkajšia bezbariérová rampa
- nové strešné okno
- nové murivo atiky z poroobetónových tvárnic

- nový transparentný portál medzi spojovacou chodbou a telocvičňou
- oplechovanie atiky
- zateplenie sokla extrudovaným polystyrénom hr 50 skladba z05
- zateplenie sokla extrudovaným polystyrénom hr 50 skladba z01

- nová tepelne izolovaná strecha nad prístavbou
- nová strecha
- nová atiková konštrukcia na expanziu pár
- nové oplechovanie
- ukončenie strechy
- nové spádovanie balkóna

- nový strešný plášť nad prístavbou
- nenasiakava tepelná izolácia na stene ustúpeného podlažia
- zateplenie spodnej hrany dosky
- nové plastové dvre exteriérové

- nová strecha nad spojovačkou
- L lišta na natavenie HI
- domurovanie steny
- okapový nos loggie
- nový strešný plášť nad telocvičňou
- zateplenie spodnej hrany dosky podhládu

- nové uzatvorenie štítu
- ukončenie strechy
- nové fotovoltaické panely
- nenasiakava tepelná izolácia lodžie výšky 200 mm nad doskou
- ukončovací profil striešky nad lodžiou

- nenasiakava na balkóne
- nové práčky
- nové výtahy
- nový strešný plášť
- zateplenie dosky zospodu skladba z03
- nová podlaha balkónov - gresová dlažba na terče

- zateplenie stropu telocvične skladba S10
- nová atika na streche prepojujacej chodby
- nové základy - železobetón hr 40 cm spodný okraj kari 100/100/10

- spádovanie striešky lodžii
- oplechovanie atiky internátu
- náter oceľových stĺpov základná + dvojzložková vrchná (striekaním), minimálna hrúbka 160 µm

- búdky pre vtákov
- nová podlaha balkónov - gresová dlažba na terče
- búdky pre dažďovníkov trojkomorová
- búdky pre vtákov
- búdky pre netopiere dvojkomorová do zateplenia

- búdky pre netopiere jednodukomorová do zateplenia
- oplotenie tepelných čerpadiel v. 2m, pletivové oplotenie pozinkované+poplastované, oceľ stĺpiky zabetónované do výkopu , podhrabové dosky, bránička, celková dĺžka 27bm

- oplotenie pozemku v. 1,5m, pletivové oplotenie pozinkované+poplastované, oceľ stĺpiky zabetónované do výkopu , podhrabové dosky, žkridlová brána, celková dĺžka

- lôžko lomový kameň fr.32/63 hĺbka 400mm, + betónové bloky hladké
