| NÁZOV | | Rekonštrukcia internátu | | ČÍSLO ZÁKAZKY: | | STUPEN PD: | |
| STAVEBNÍK: | | Stredná odborná škola polytechnická Jana Antonína Baľu, Štefániková 39., 059 21 Svit | | DÁTUM: | | 14. 4. 2025 | |
| | | | | | | Rez 2-2 - nový stav | |

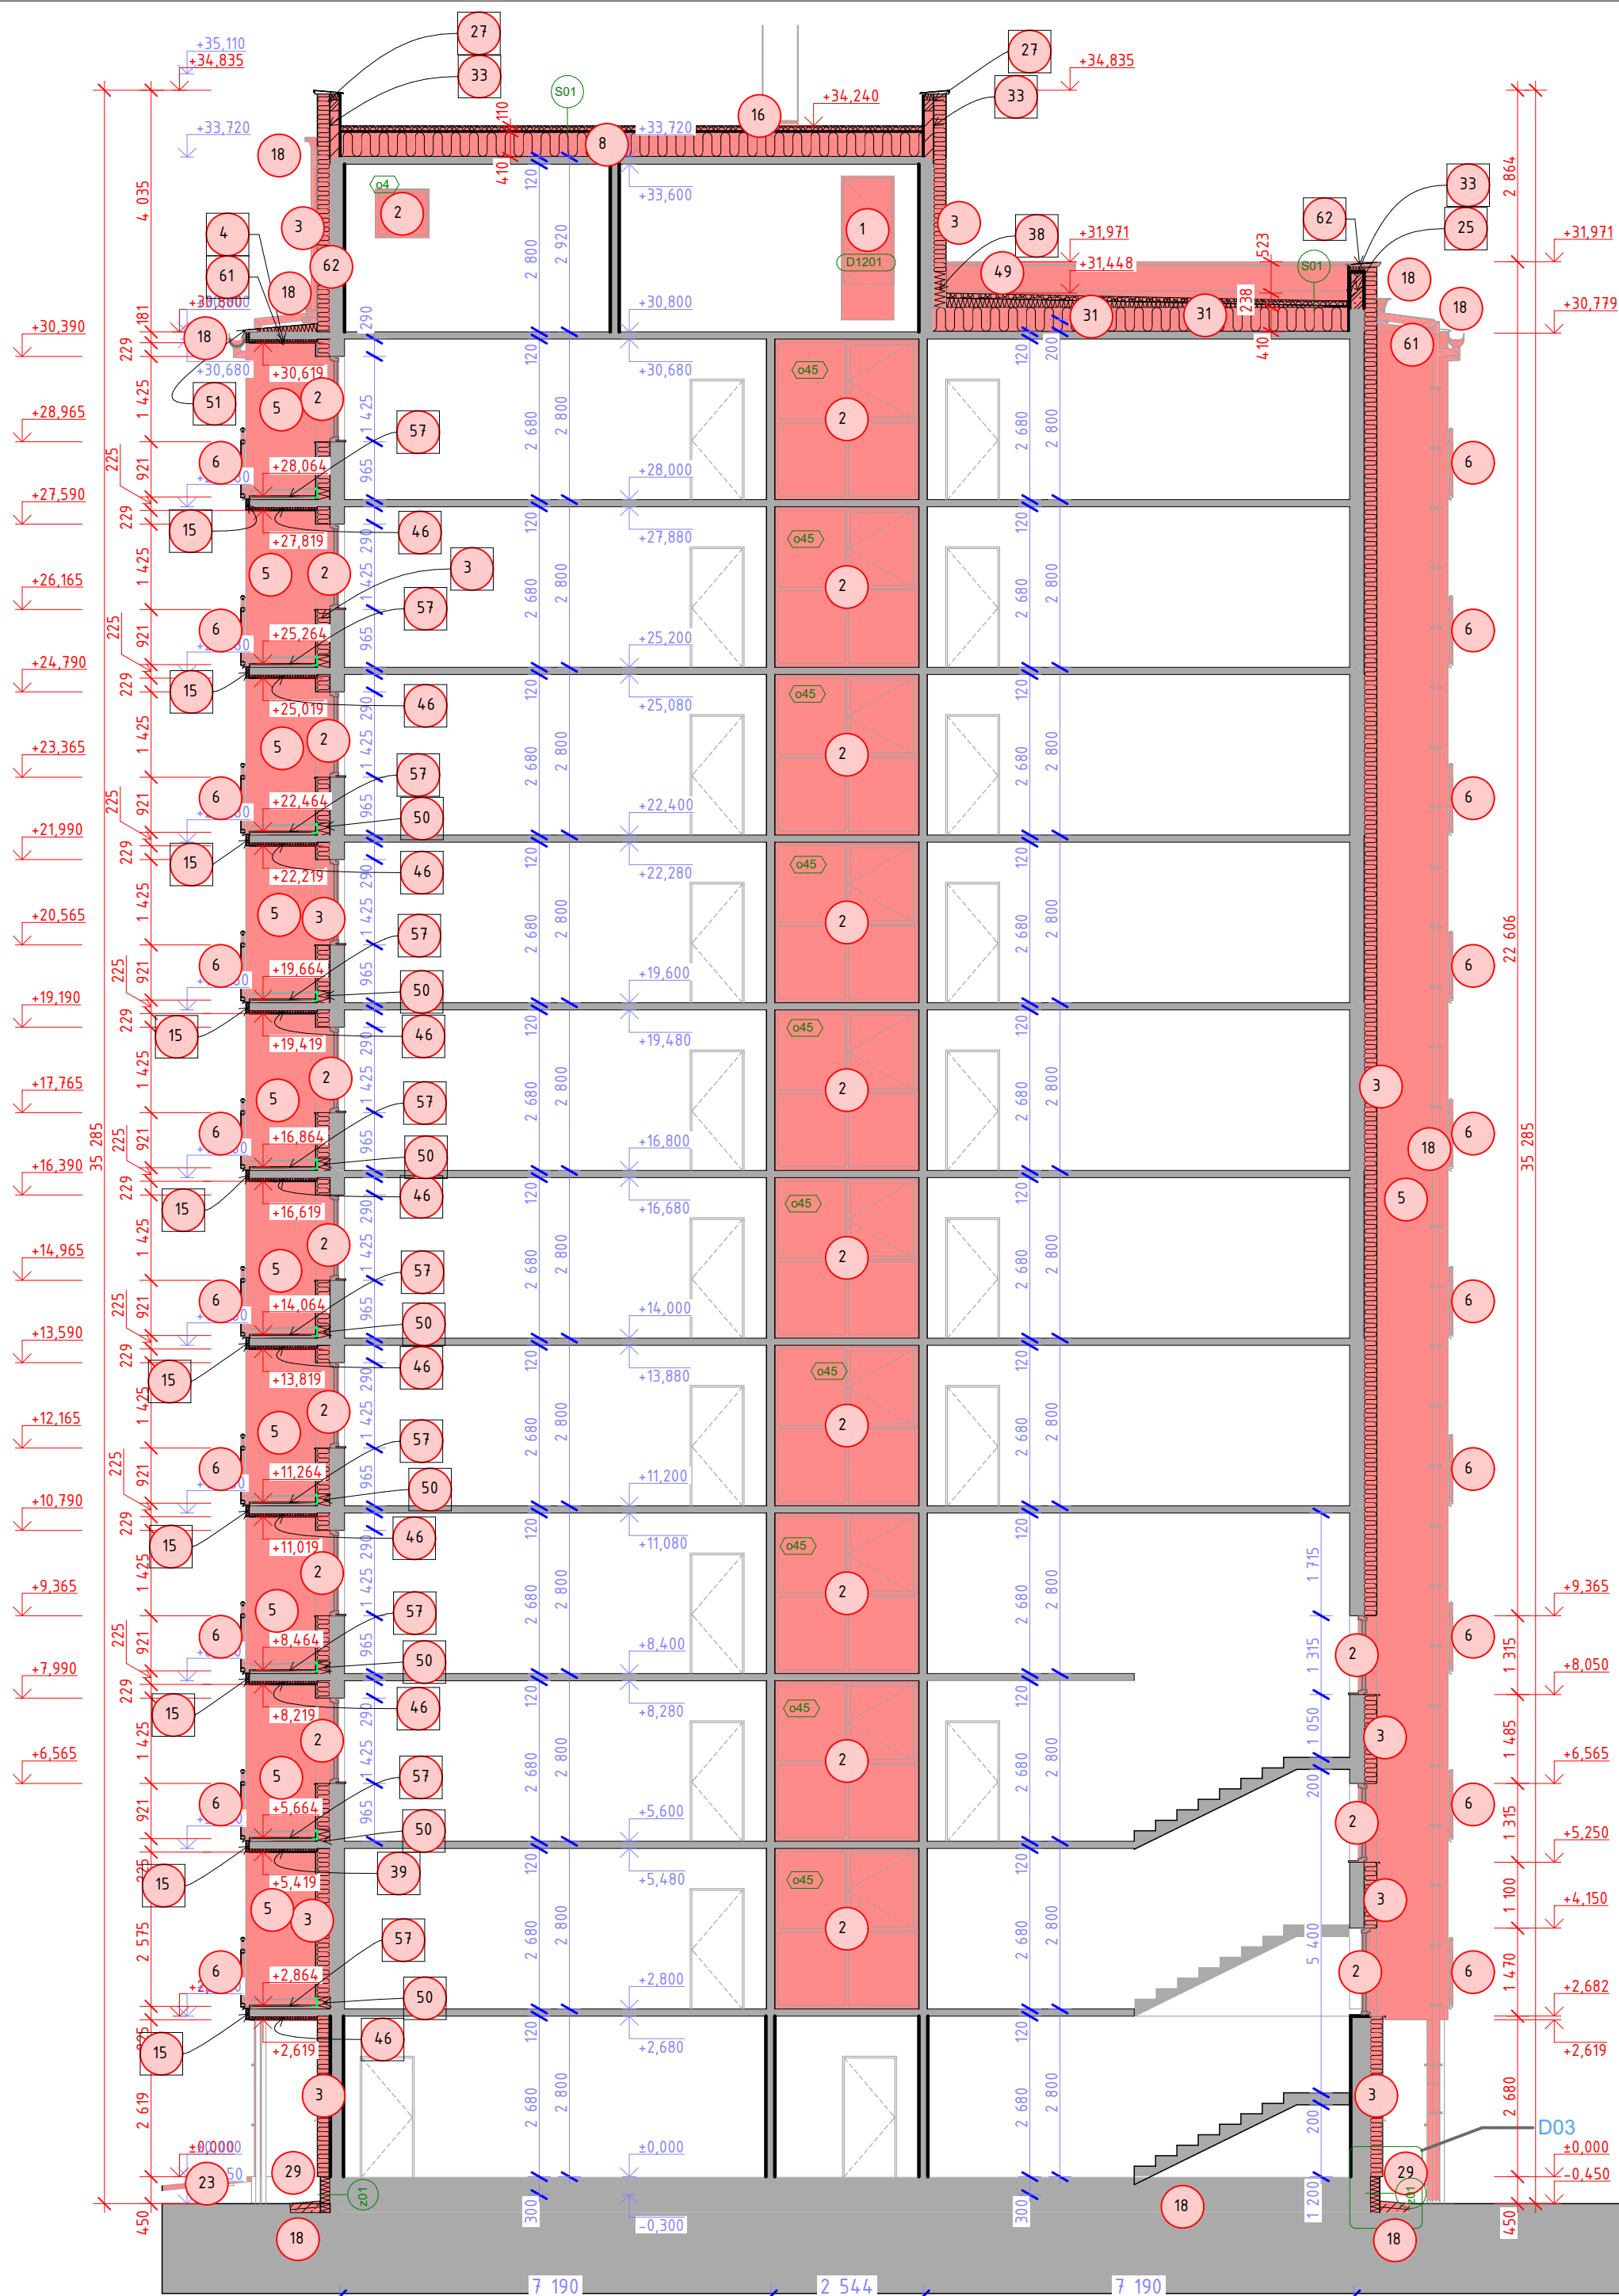
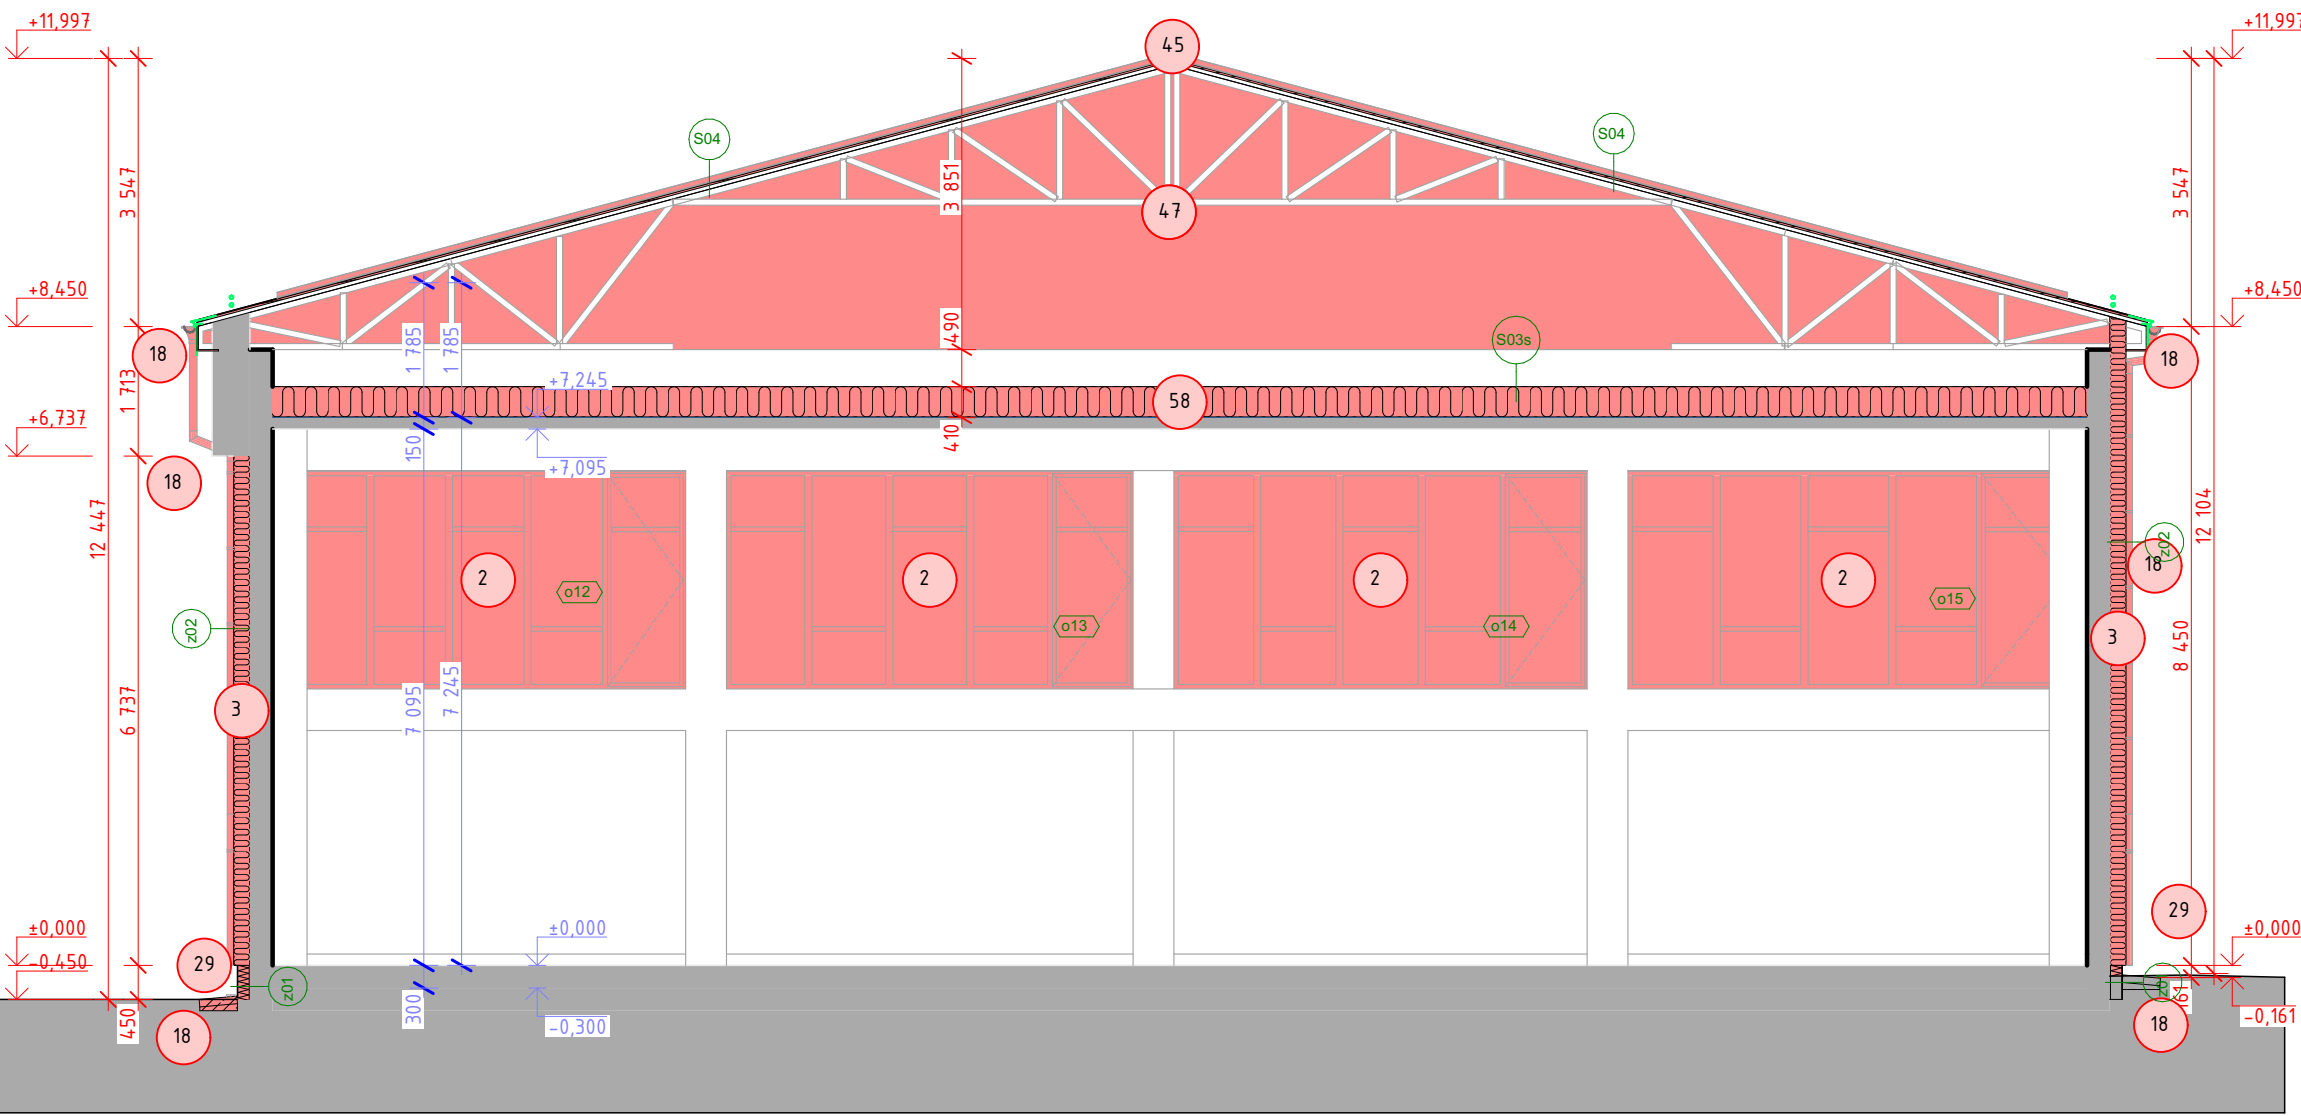
- Nové dvere
- zateplenie min. vaty
- zateplenie spodnej hrany
- tepelná izolácia obvodovej steny
- Nové zábradlie na balkóne
- zateplenie min. vaty
- Nové okno s bezpečnostným sklom s ext.

- zateplenie strechy
- vyplnenie medzery medz atikou a nadstavbou pur. penou
- nová kuchynská linka
- nový sprchový kút
- nová wc misa
- vyimčenie umakartové priekážky za nové SDK

- nová podlaha balkónov - gresová dlažba na terče
- nové umývadlo
- nový elektrický sporák
- zateplenie čela balkónov
- spádovanie strechy nad 12 NP
- nový elektrický sporák

- nový okapový chodník
- nový okapový systém (slab, kotlík, kolenná, zvydy)
- nová strecha nad spoločnou chodbou
- nové komíny + vyspravenie prestupov po starých komínoch

- nový rebrík
- nový rebrík z
- vonkajšia bezbariérová rampa
- nové strešné okno
- nové murovo atiky z porobetónových tvárnic
- nový transparentný portál medzi spojovacou chodbou a telocvičňou

- opiechovanie atiek
- zateplenie sokla extrudovaným polystyrénom hr 50 skladba z05
- zateplenie sokla extrudovaným polystyrénom hr 50 skladba z01
- nová tepelne izolovaná strecha nad prístavbou

- nová strecha
- nová atiková konštrukcia na expanziu pár
- nové oplechovanie
- ukončenie strechy
- nové spádovanie balkóna
- nový strešný plášť nad prístavbou

- nenasiakava tepelná izolácia na stene ustupeneho podlažia
- zateplenie spodnej hrany dosky
- nové plastové dvere exteriérové
- nová strecha nad spojovacou

- l. lista na natavenie HI
- domurovanie steny
- okapový nos loggie
- nový strešný plášť nad telocvičňou
- zateplenie spodnej hrany dosky podlahy
- nové uzatvorenie štítu

- ukončenie strechy
- nové fotovoltické panely
- nenasiakava tepelná izolácia lodžie výšky 200 mm nad doskou
- ukončovací profil stienky nad lodžiou
- nenasiakava na balkóne

- nové práčky
- nové výťahy
- nový strešný plášť
- zateplenie dosky zosopdu skladba z03
- nová podlaha balkónov - gresová dlažba na terče
- zateplenie stropu telocvične skladba S10

- nová atika na streche prepojujúcej chodby
- nové základy - železobetón hr 40 cm spodný okraj kari 100/100/10
- spádovanie stiešky lodží
- natier ocelových stĺpov základná + dvojzložková vrchná (striečkaním), minimálna hrúbka 160 µm

- opiechovanie atiek interných
- budky pre vtákov
- nová podlaha balkónov - gresová dlažba na terče
