Rekonštrukcia internátu

ČASŤ: ns nový stav

STUPEŇ PD: DSPRS

SO 01 pohľady - nový stav

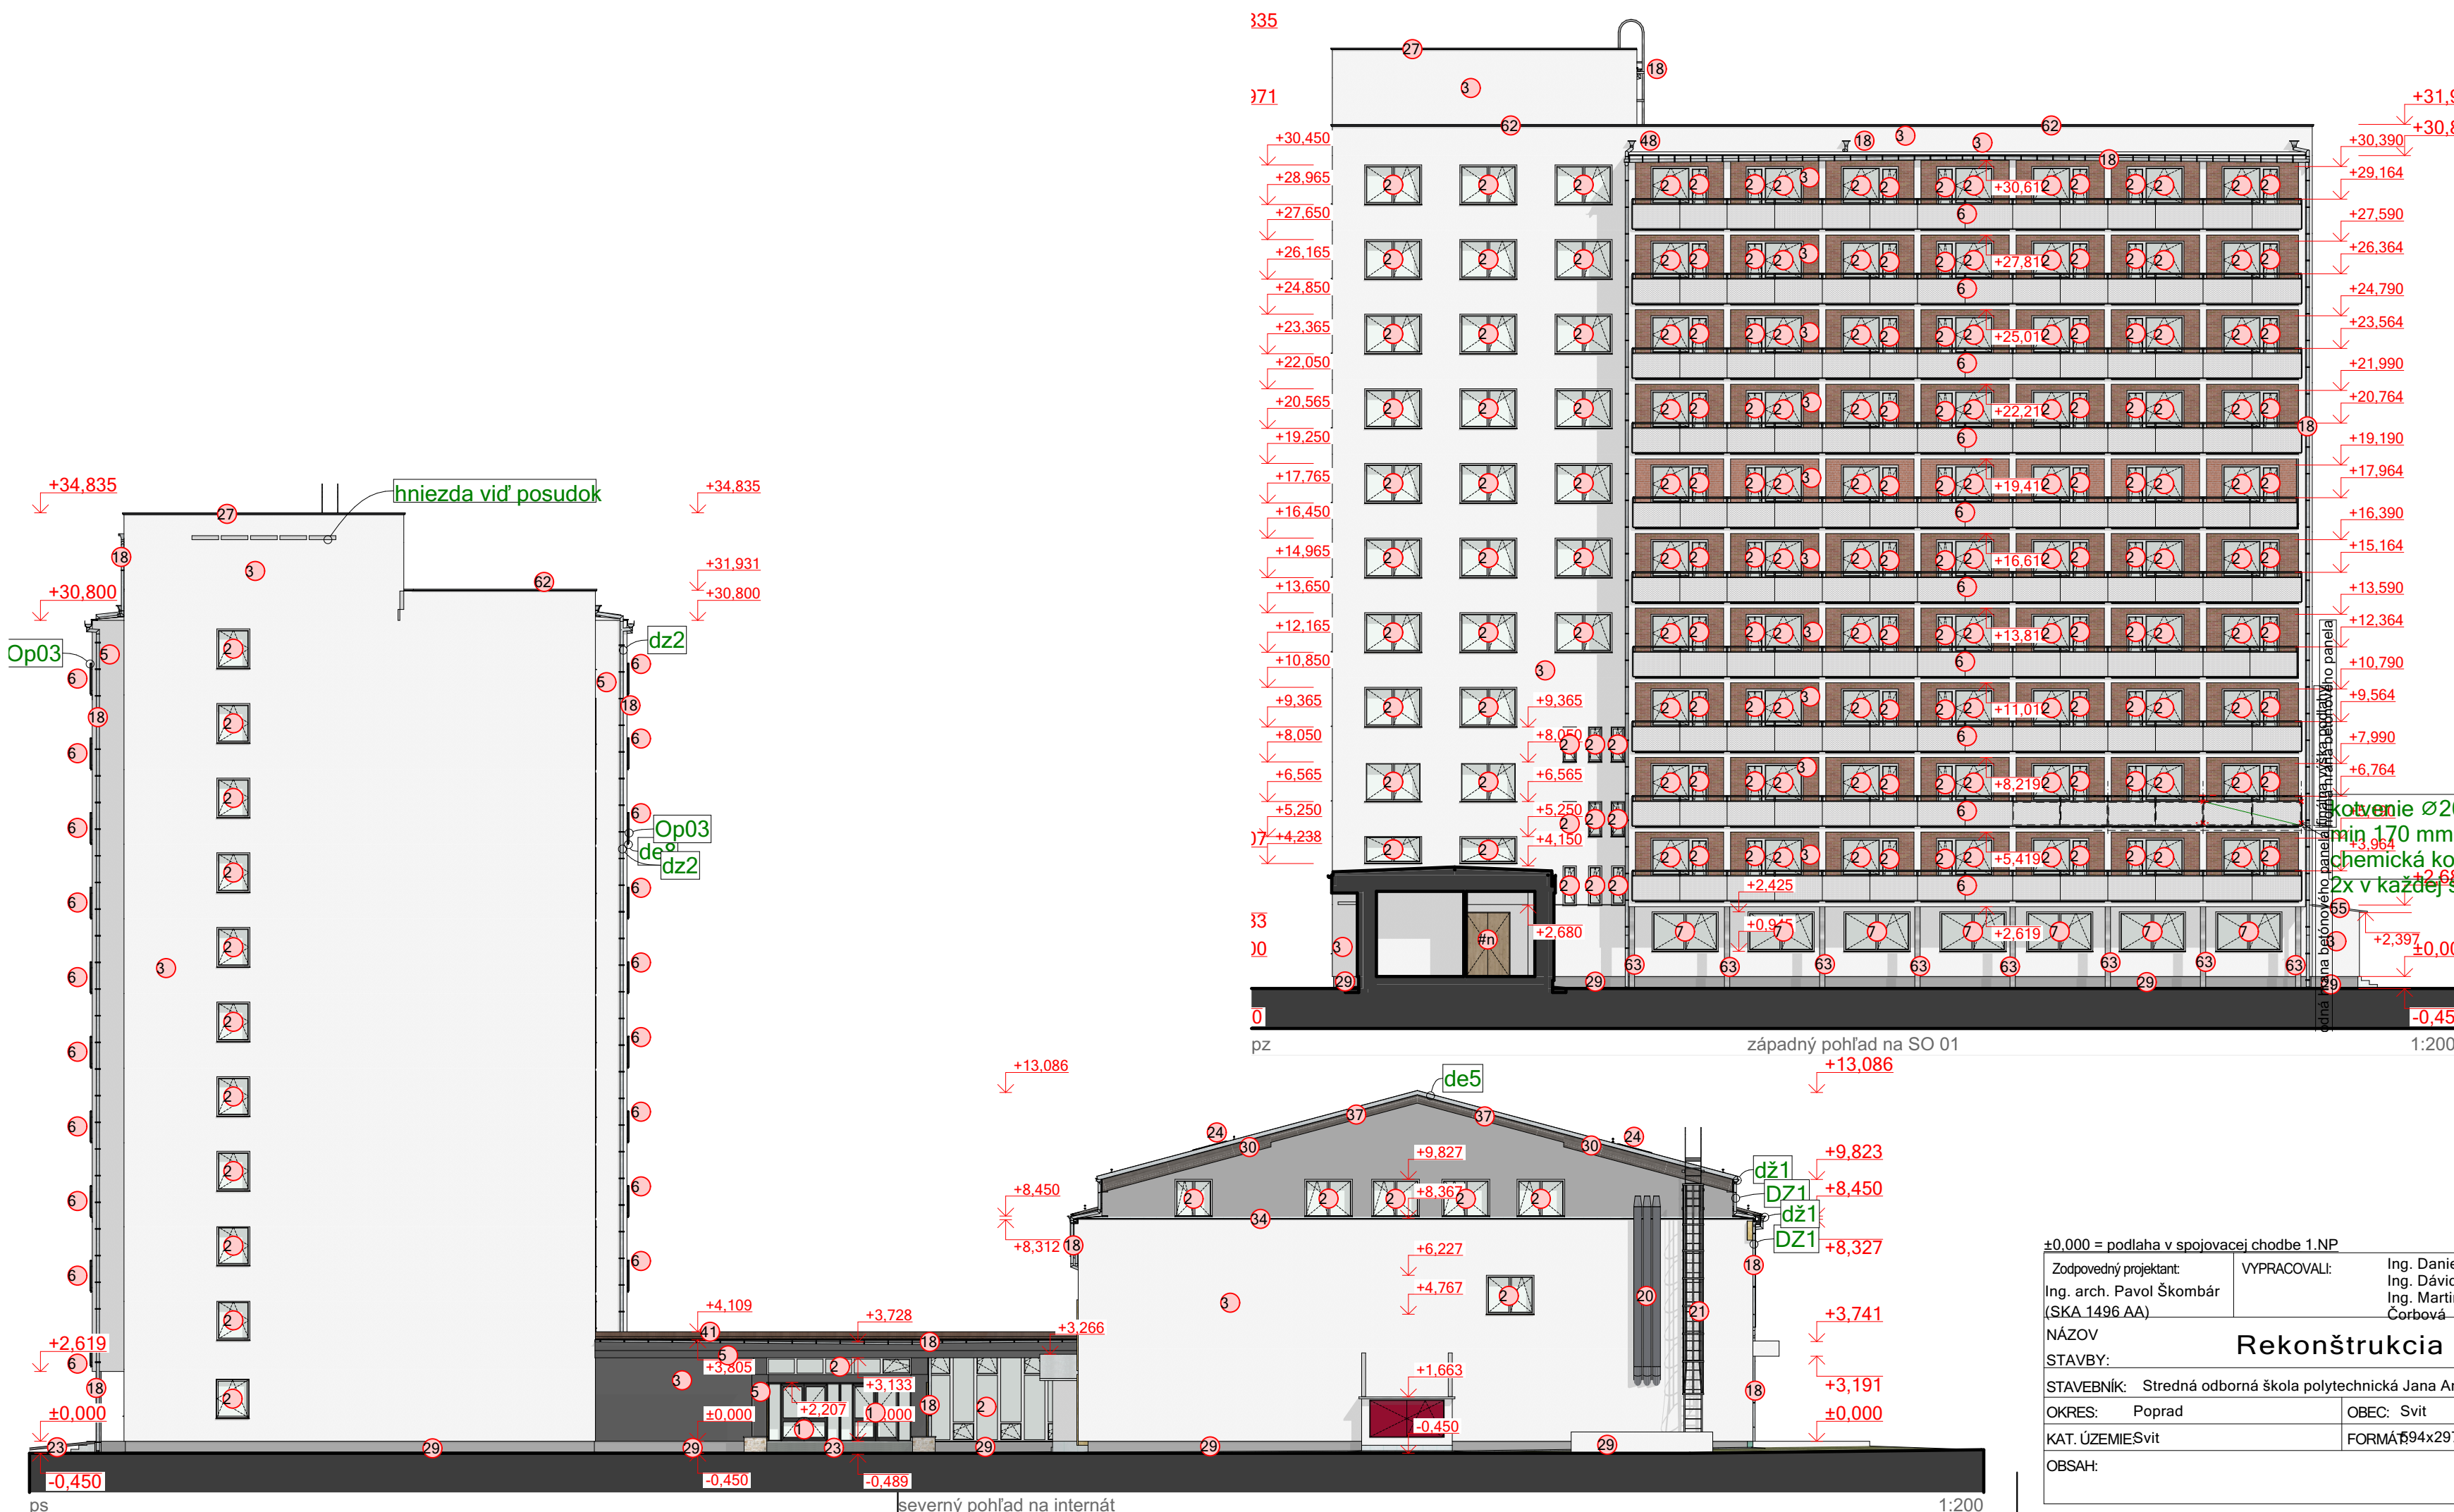
ČÍSL. VYKR.: ns.11

- 1 Nové dvere
- 2 Nové okno
- 3 zateplenie min. vatou
- 4 zateplenie spodnej hrany
- 5 tepelná izolácia obvodovej steny
- 6 Nové zariadenie na balkóne
- 7 zateplenie min. vatou

- 8 Nové okno s bezpečnostným sklom s ext.
- 9 zateplenie strechy
- 10 vyplnenie medzery medz atikou a nadstavbou pur penou
- 11 nová kuchynská linka
- 12 nový sprchový kút

- 13 nová w.c. misa
- 14 vymieňané umakartové pričky za nové SDK
- 15 nová podlaha balkónov - gresová dlažba na terče
- 16 nové umyvadlo
- 17 nový elektrický sporák

- 18 zateplenie čela balkónov
- 19 spaďovanie strechy nad 12 NP
- 20 nový elektrický sporák
- 21 nový okapový chodník
- 22 nový okapový systém (žlab, kotlík, kolená, zvodny)

- 23 nová strecha nad spojovaciu chodbou
- 24 nové komíny + vyspravenie prestupov po starých komínoch
- 25 nový rebrik
- 26 nový rebrik 2
- 27 vonkajšia bezbarierová rampa

- 28 nové strešné okno
- 29 nové murov. atiky z porobetónových tvárnic
- 30 nový transparentný portál medzi spojovaciu chodbou a telocvičňou
- 31 oplechovanie atiek

- 32 zateplenie sokla extrudovaným polystyrénom hr 50 skladba z05
- 33 zateplenie sokla extrudovaným polystyrénom hr 50 skladba z01
- 34 nová tepelne izolovaná strecha nad prístavbou

- 35 nová strecha
- 36 nová atiková konštrukcia na expanziu pár
- 37 nové oplechovanie
- 38 ukončenie strechy
- 39 nové spaďovanie balkóna
- 40 nový strešný plášť nad prístavbou

- 41 nenasiakava tepelná izolácia na stene ustúpeného podlažia
- 42 zateplenie spodnej hrany dosky
- 43 nové nastav. dvere exteriérové
- 44 nová strecha nad spojovackou

- 45 L. lista na natavenie Hl
- 46 domurovanie steny
- 47 okapový nos lozie
- 48 nový strešný plášť nad telocvičňou
- 49 zateplenie spodnej hrany dosky podhladu

- 50 nové uzatvorenie štítu
- 51 ukončenie strechy
- 52 nové fotovoltické panely
- 53 nenasiakava tepelná izolácia lodžie výšky 200 mm nad doskou
- 54 ukončovaci profil striešky nad lodžiou

- 55 nenasiakava na balkóne
- 56 nové vŕtavy
- 57 nový strešný plášť
- 58 zateplenie dosky zospodu skladba z03
- 59 zateplenie stropu telocvične
- 60 nová podlaha balkónov - gresová dlažba na terče

- 61 nová atika na streche prepojujacej chodby
- 62 nové základy - železobetón hr 40 cm spodný okraj kari 100/100/10
- 63 spaďovanie striešky lodžii
- 64 oplechovanie atiky internátu

- 65 náter oceľových stĺpov základná + dvojzložková vrchná (strieikaním), minimálna hrúbka 160 µm
- 66 nová podlaha balkónov - gresová dlažba na terče
- 67 budky pre dažďovníkov trojkomorová

- 68 budky pre vtákov
- 69 budky pre netopiere dvojkomorová do zateplenia
- 70 budky pre netopiere jednokomorová do zateplenia
- 71 opletenie tepelných čerpadiel v 2m, pletivové opletenie pozinkované+poplastované, oceľ stĺpiky zabetónované do výkopu , podhrabové dosky, bránička, celková dĺžka 27bm

- 72 opletenie pozemku v 1.5m, pletivové opletenie pozinkované+poplastované, oceľ stĺpiky zabetónované do výkopu , podhrabové dosky, 2krídlová brána, celková dĺžka 167ko

- 73 lomový kameň fr.32/63 hĺbka 400mm, + betónové bloky hladké
