| NÁZOV<br>STAVBY: Rekonštrukcia internátu | | ČÍSLO ZÁKAZKY: ČASŤ:<br>2024_10 ns nový stav | |
| STAVEBNÍK: Stredná odborná škola polytechnická Jana Antonína Baťu, Štefániková 39, , 059 21 Svit | | | STUPEŇ PD: DSPRS |
| OBSAH: SO 02 pohľady - nový stav | | | ČÍSL. VYKR.: ns.13 |

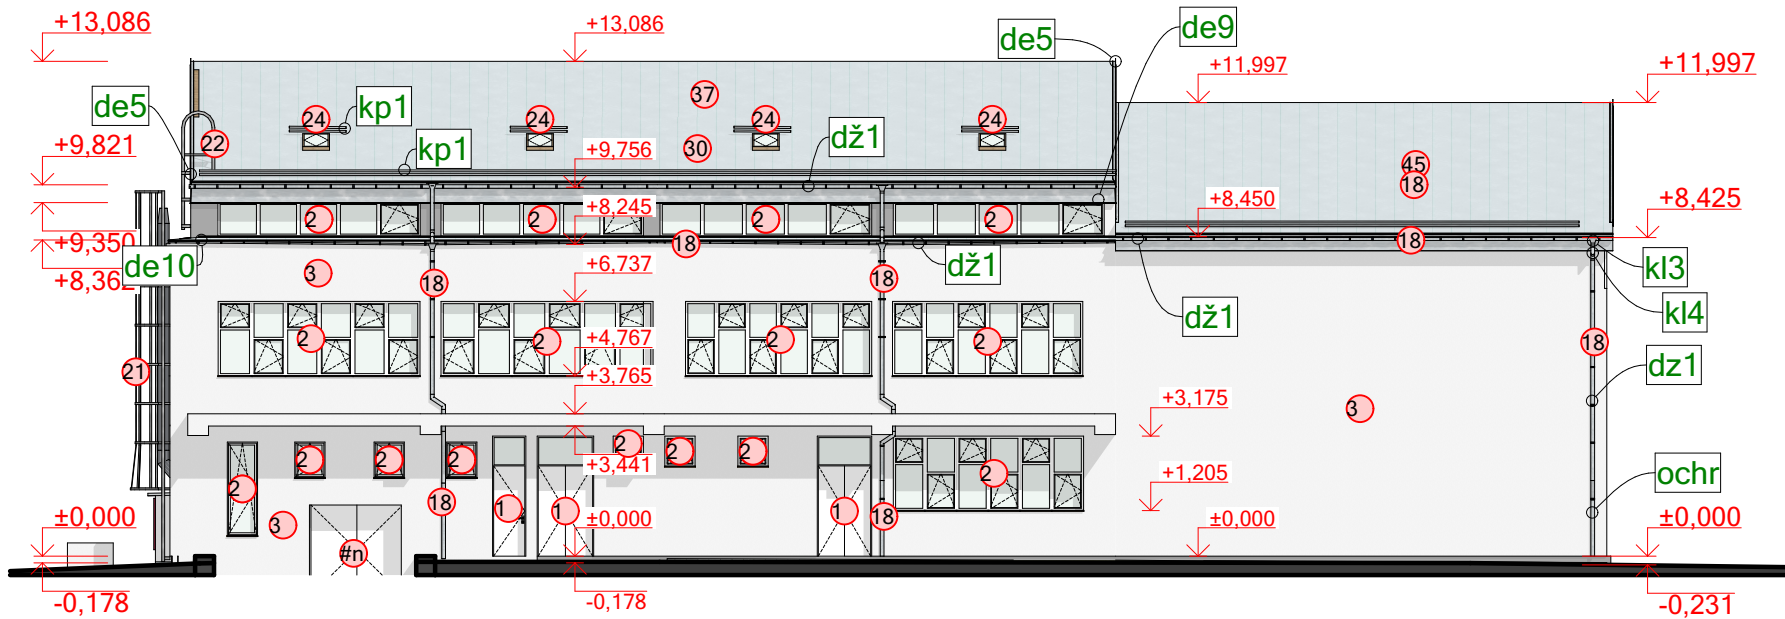
západný pohľad na SO 02

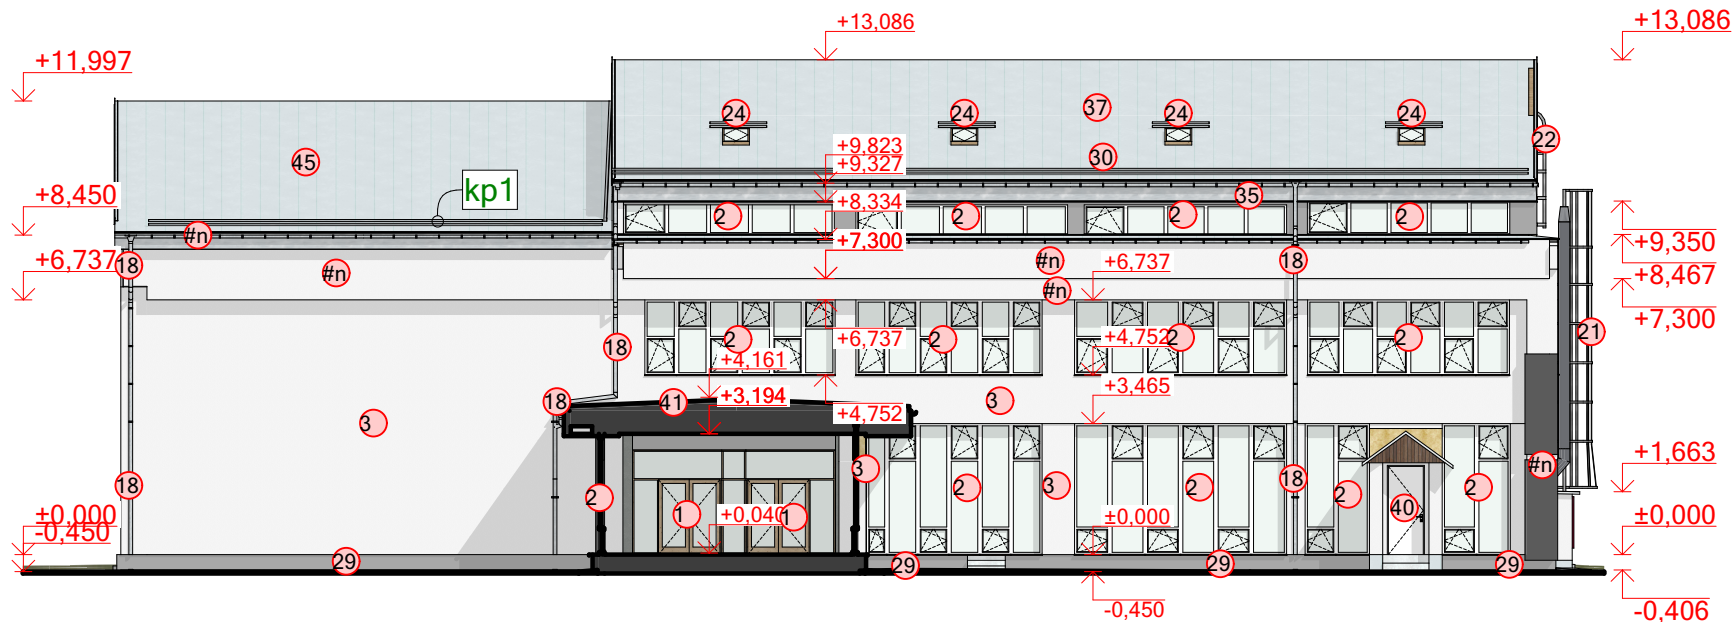
východný pohľad SO 02
