Rekonštrukcia internátu

Stredná odborná škola polytechnická Jana Antonína Bařu, Šteřániková 39., 059 21 Svit

ČÍSLO ZÁKAZKY: 2024\_10  
ČASŤ:  
ns nový stav

Rez 2-2 - nový stav

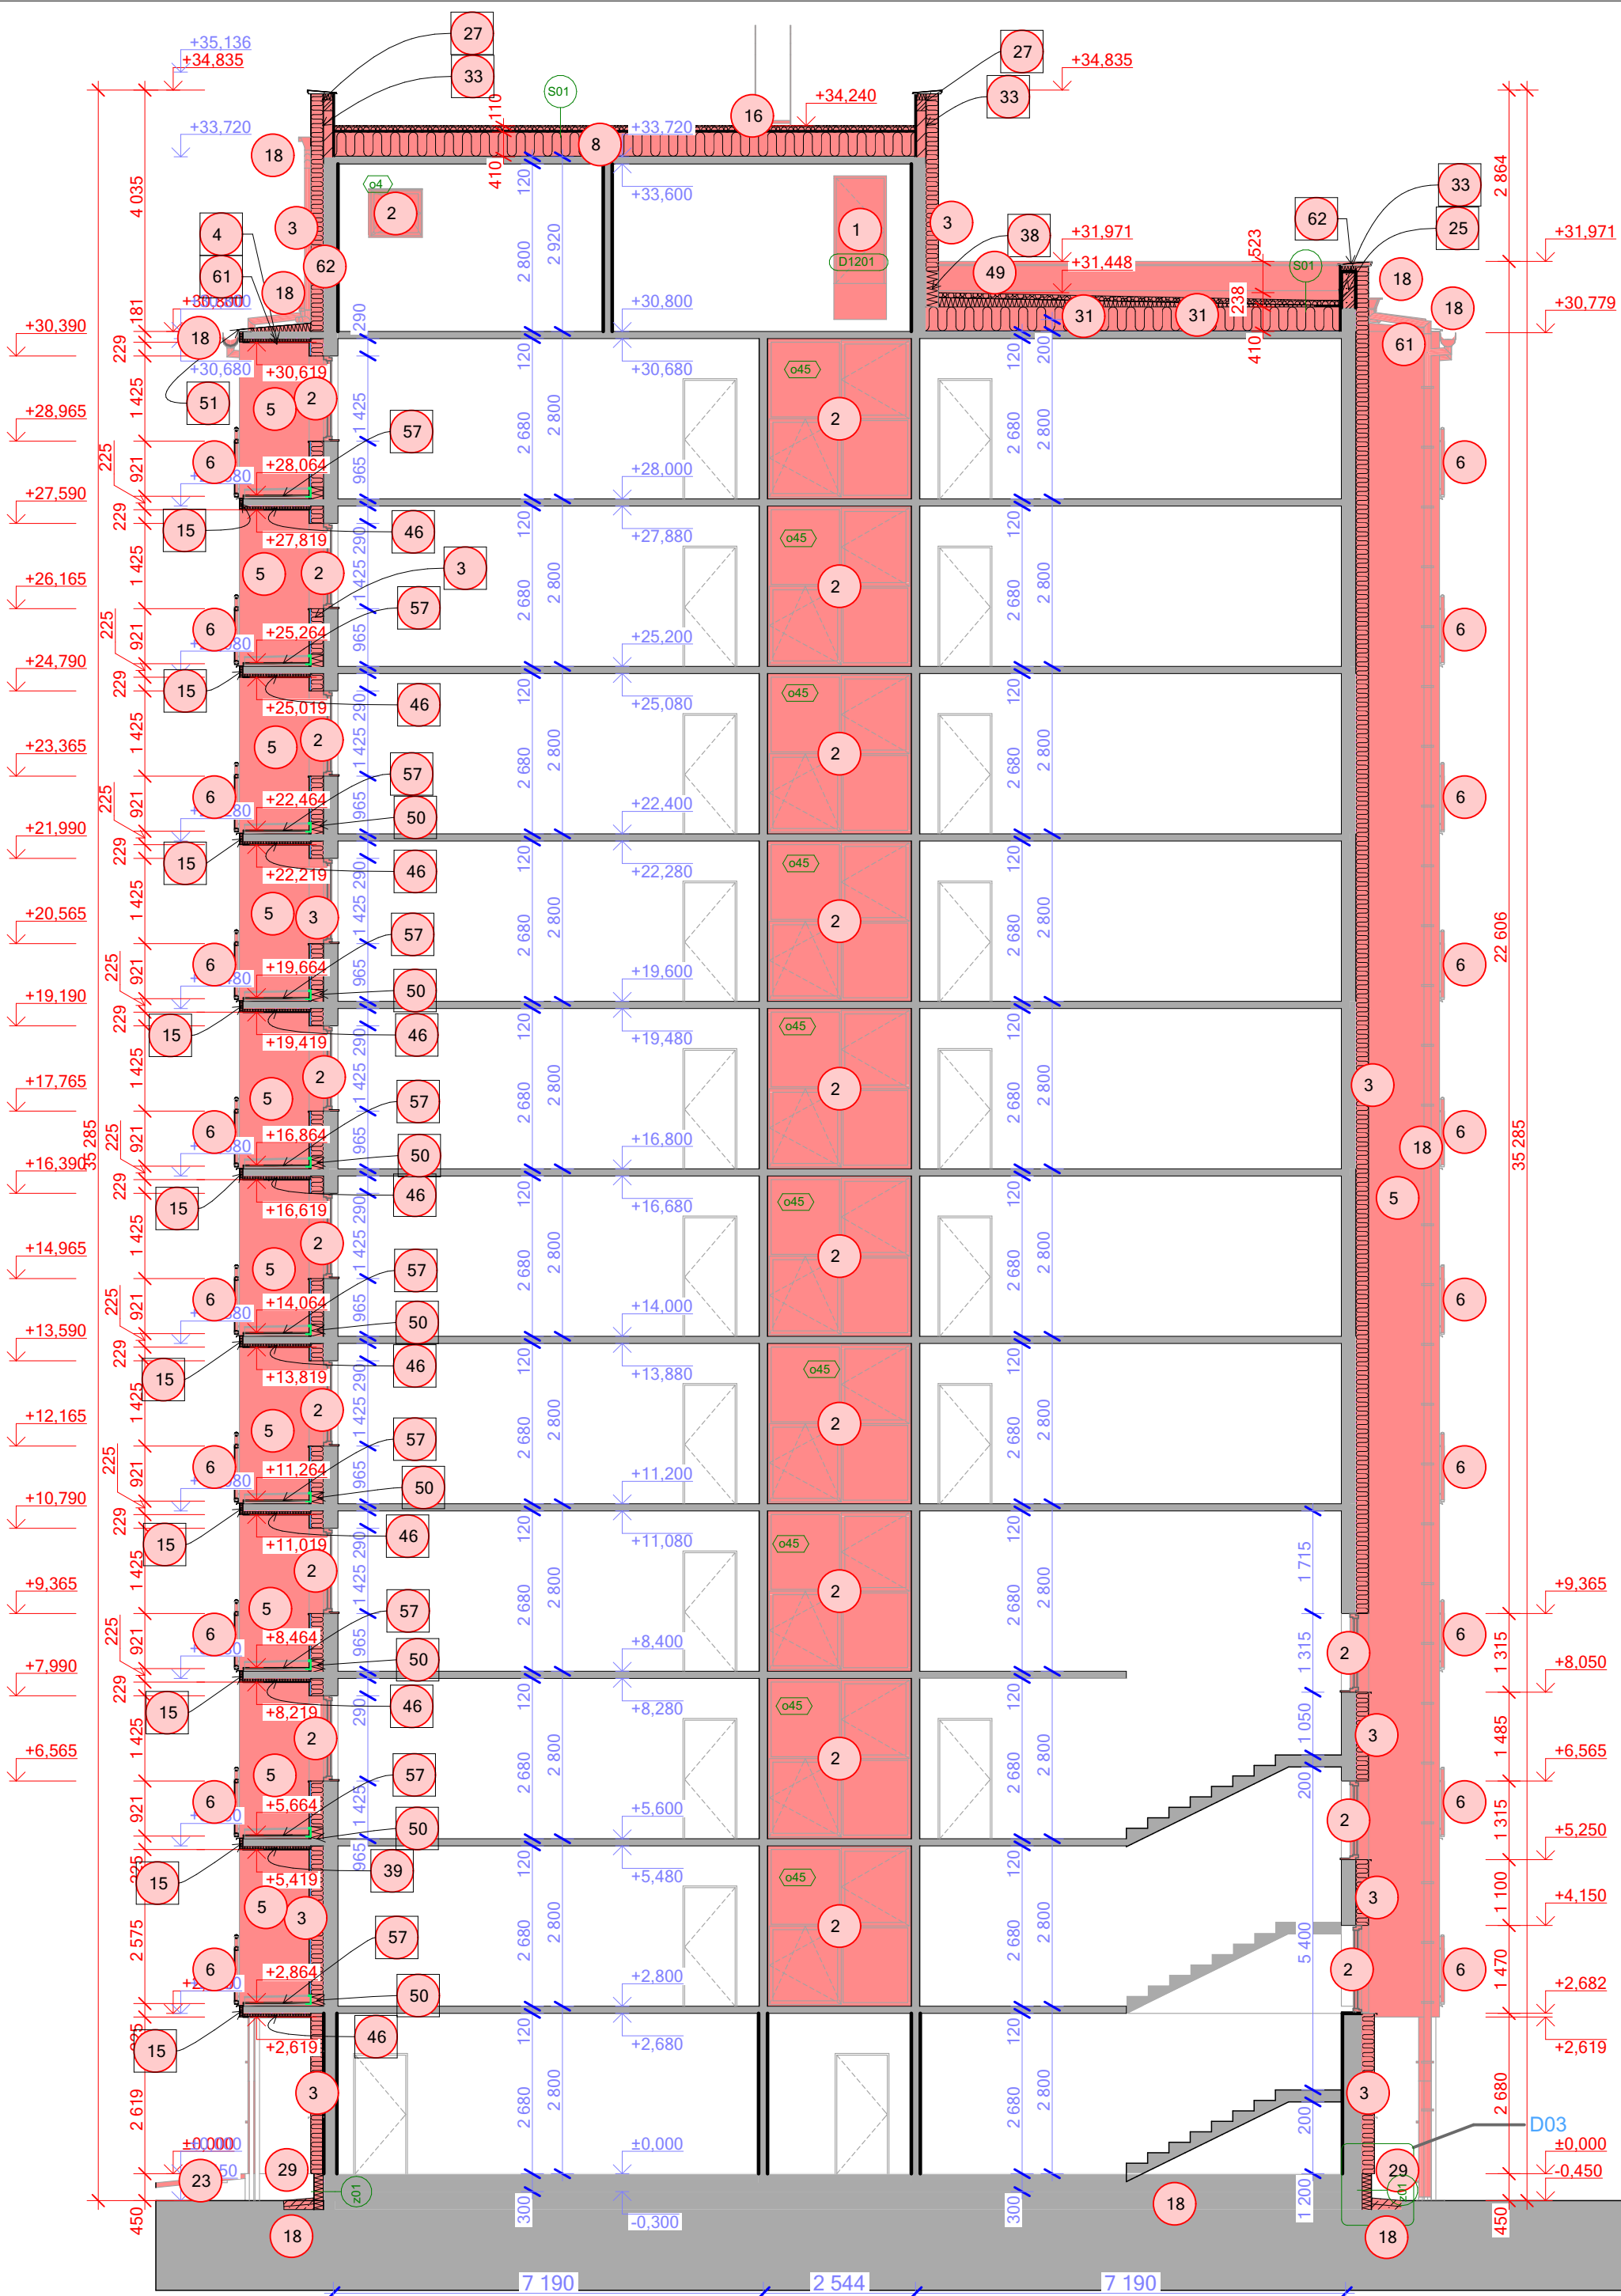
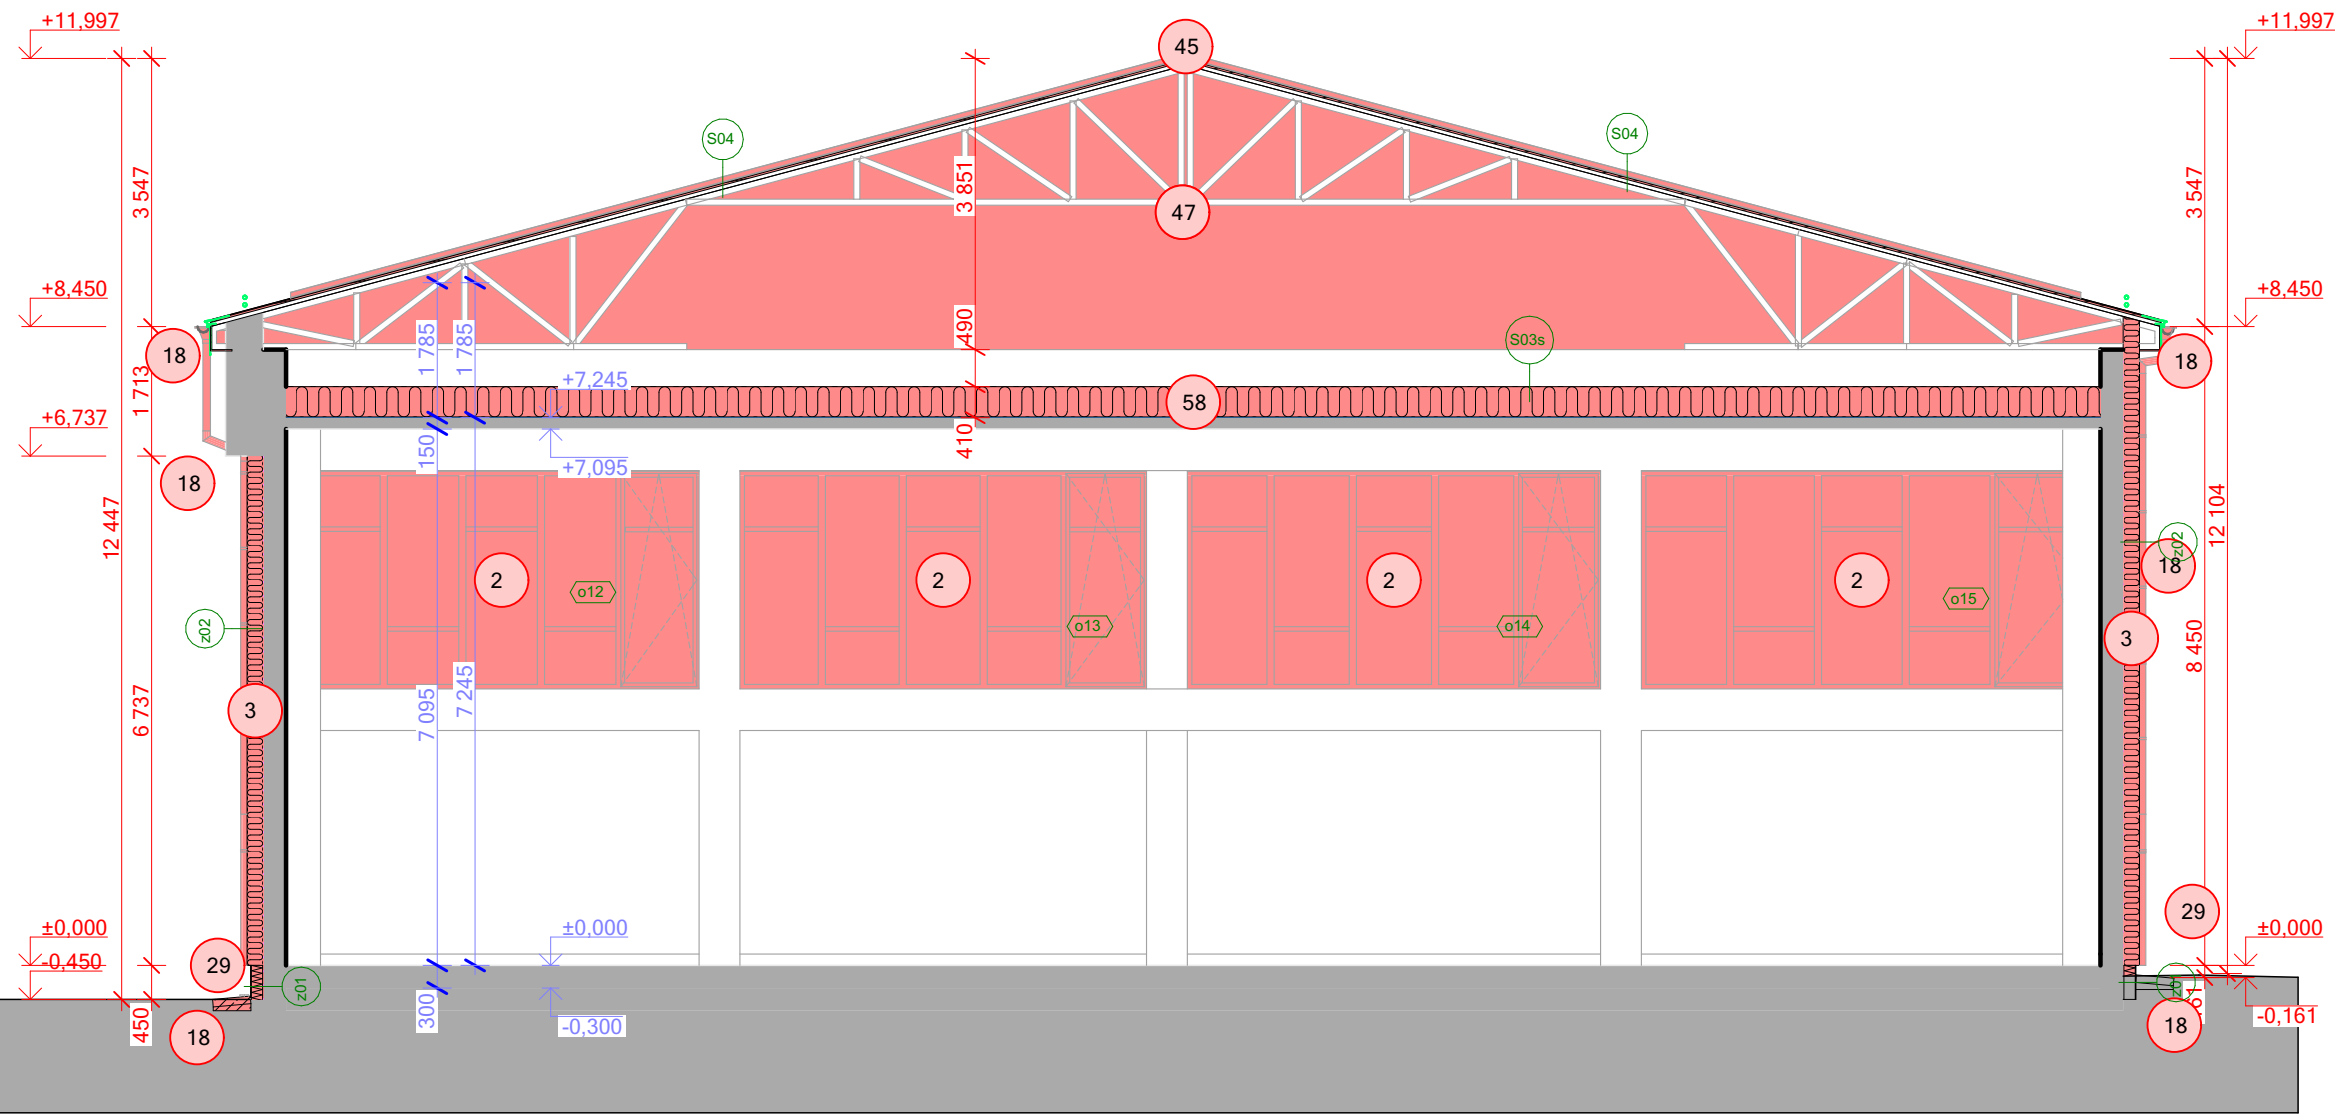
ns.9

- Nové dvere
- zateplenie min. vaty
- zateplenie spodnej hrany
- tepelná izolácia obvodovej steny
- Nové zábradlie na balkóne
- zateplenie min. vaty
- Nové okno s bezpečnostným sklom s ext.

- zateplenie strechy
- vyplnenie medzery medz atikou a nadstavbou pur. penou
- nová kuchynská linka
- nový sprchový kút
- nová wc misa
- vyimeňovanie umakartové pričky za nové SDK

- nová podlaha balkónov - gresová dlažba na terče
- nové umývadlo
- nový elektrický sporák
- zateplenie čela balkónov
- spádovanie strechy nad 12 NP
- nový elektrický sporák

- nový okapový chodník
- nový okapový systém (dřab, kotlík, kolenná, zvydy)
- nová strecha nad spoločnou chodbou
- nové komíny + vyspravenie prestupov po starých komínoch

- nový rebrík
- nový rebrík z
- vonkajšia bezbariérová rampa
- nové strešné okno
- nové murivo atiky z porobetónových tvárnic
- nový transparentný portál medzi spojovacou chodbou a telocvičňou

- opieľovanie atiky
- zateplenie sokla extrudovaným polystyrénom hr. 50 skladba x05
- zateplenie sokla extrudovaným polystyrénom hr. 50 skladba x01
- nová tepelne izolovaná strecha nad prístavbou

- nová strecha
- nová atiková konštrukcia na expanziu pár
- nové oplechovanie
- ukončenie strechy
- nové spaďovanie balkóna
- nový strešný plášť nad prístavbou

- nenasiakava tepelná izolácia na stene ustupeneho podlažia
- zateplenie spodnej hrany dosky
- nové plastové dvere exteriérové
- nová strecha nad spojovacou

- l. lista na natavenie HI
- domurovanie steny
- okapový nos loggie
- nový strešný plášť nad telocvičňou
- zateplenie spodnej hrany dosky podlahu
- nové uzatvorenie štítu

- ukončenie strechy
- nové fotovoltické panely
- nenasiakava tepelná izolácia lodžie výšky 200 mm nad doskou
- ukončovací profil stiešky nad lodžiou
- nenasiakava na balkóne

- nové prčky
- nové vŕtaky
- nový strešný plášť
- zateplenie dosky zosopdu skladba x03
- nová podlaha balkónov - gresová dlažba na terče
- zateplenie stroou telocvične

- nová atika na streche prepojujacej chodby
- nové základy - železobetón hr. 60 cm spodný okraj kari 100/100/10
- spádovanie stiešky lodžii
- opieľovanie atiky internátu

- natier ocelových stĺpov základná + dvojzložková vrchná (strieikaním), minimálna hrúbka 160 µm
- nová podlaha balkónov - gresová dlažba na terče
- budky pre diaľničárov trojkomorová

- budky pre vŕtakov
- budky pre netopiere dvojkomorová do zateplenia
- budky pre netopiere jednotkomorová do zateplenia
- optotenie tepelných čerpadel v. 2m, pletivové optotenie pozinkované+poplastované, oceľ stĺpiky zabetonované do výkopu , podhrabové dosky, bránička, celková dĺžka 27bm

- optotenie pozemku v. 1.5m, pletivové optotenie pozinkované+poplastované, oceľ stĺpiky zabetonované do výkopu , podhrabové dosky, 2krídlová brána, celková dĺžka

- lôžko lomový kameň fr.32/63 hĺbka 400mm, = betónové bloky hladké

±0.000 = podlaha v spojovacej chodbe 1.NP
